织金县以那镇木兴生态庄园

# 水土保持方案报告表

织金县以那镇木兴生态庄园  
**水土保持方案报告表编制说明书**

核定	<i>孙林</i>	织金县以那镇木兴生态庄园	初设 阶段
审查	<i>孙林</i>		水保 部分
校核	<i>李静</i>	项目区总体布置图	
设计	<i>李静</i>		
制图	<i>李静</i>		
描图	CAD		
资质证号		比例	1: 1000
		日期	2020年11月
		图号	生态庄园-水保02

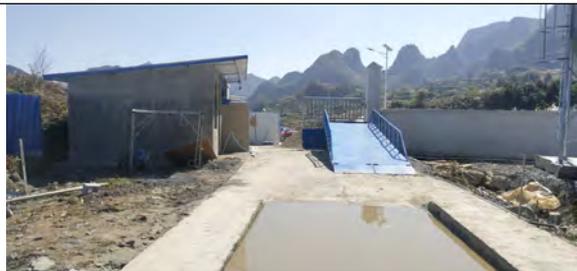
项目区入口及洗车槽

有排水沟，在出入口处设有洗车槽 1 座，根据现场调查，主体设计的排水沟水土保持措施尚未进行实施，已实施的水土保持措施为洗车槽 1 座。

**洗车槽：**根据现场调查及主体设计，本项目已在办公道路区出口处设置洗车槽 1 座。

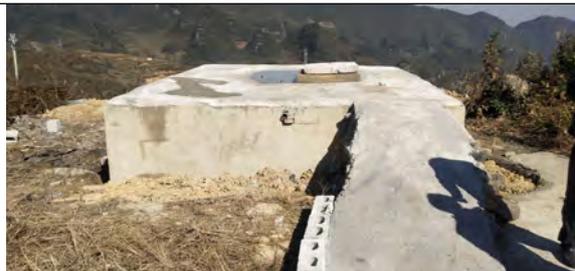
项目区蓄水池

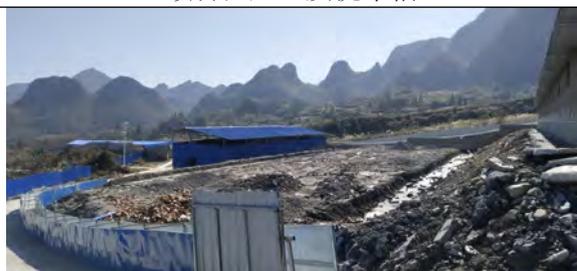
项目区建设现状

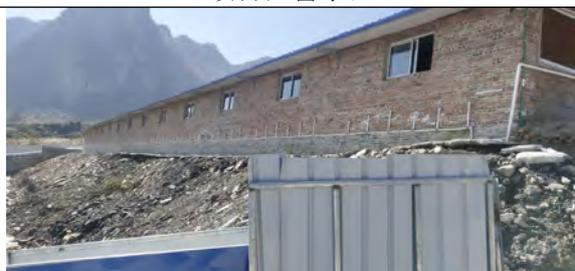
圈舍区现状

本项目圈舍区主要由养猪圈舍 8 栋，鸡舍 1 栋及饲料加工房 1 栋组成。圈舍区有场内道路划分为两部分，分别位于项目区北侧与南侧，北侧圈舍区建设内容主要为养猪圈舍 4 栋，鸡舍 1 栋及饲料加工房 1 栋，南侧圈舍区主要由养猪圈舍 4 栋组成。根据现场调查，本项目圈舍区尚未建设完成，正处于建设中，该区尚未落实任何水土保持措施，圈舍区存在部分裸露地面，后续将建设排水沟及绿化等水土保持措施。

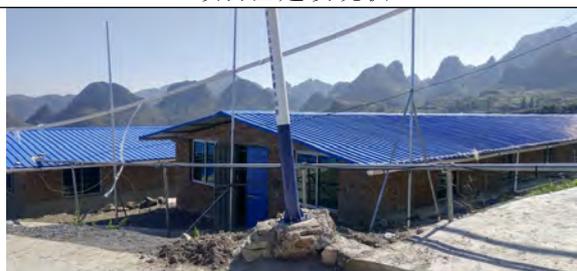
圈舍区现状

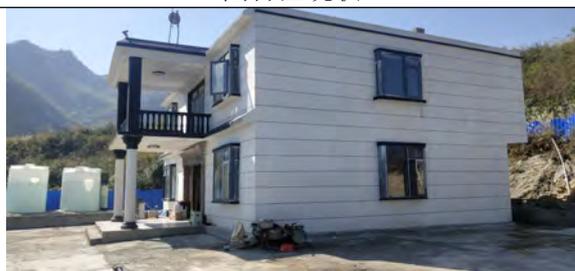
办公楼现状

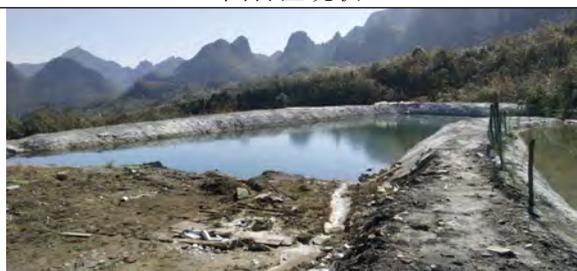
鱼塘现状

本项目办公道路区主要由项目区草料房、道路、鱼塘及办公区等配套设施组成，办公楼主要位于项目区西侧，道路贯穿项目区，与草料房等配套设置相连，鱼塘位于项目西侧，紧邻办公楼。鱼塘占地面积为 0.26hm<sup>2</sup>（其中水域面积 0.22hm<sup>2</sup>）。本项目办公楼为 2F，其余建筑均为 1F 厂房，办公道路区的道路已进行地面硬化，且在道路出口处设有洗车槽 1 座，根据现场调查，办公道路区存在部分裸露地面，后续将建设排水沟及绿化等水土保持措施。

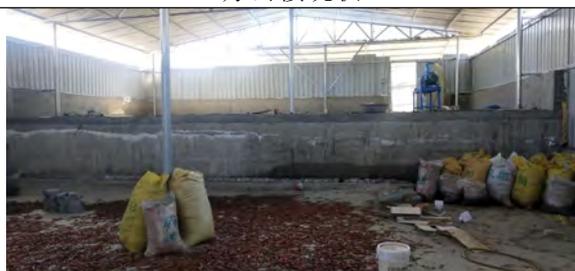
配料房

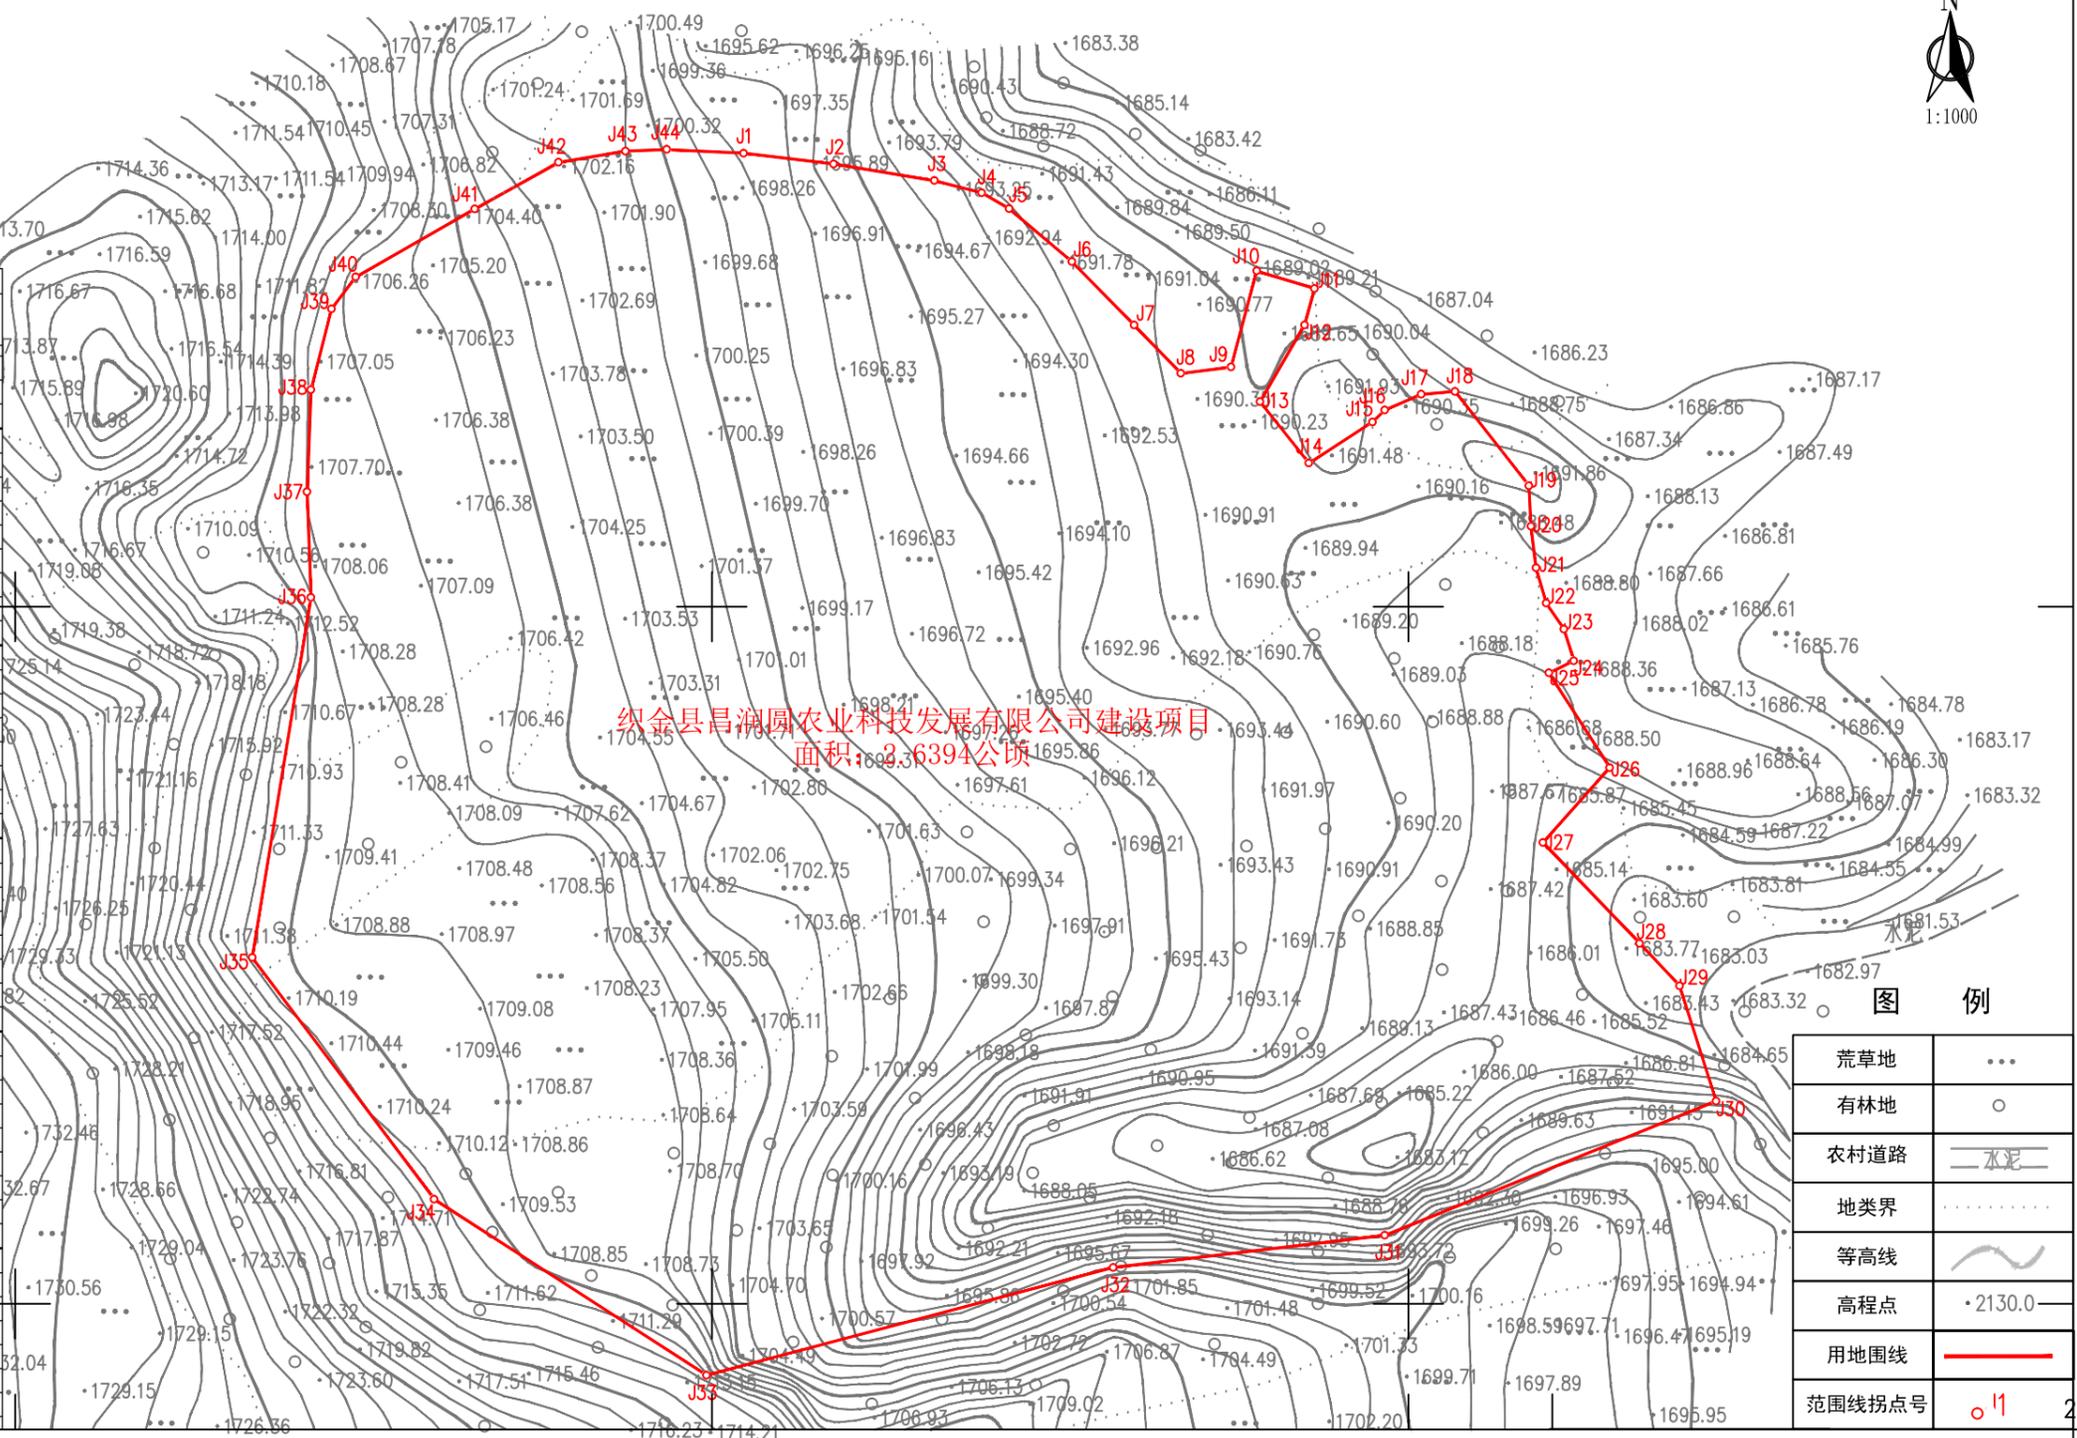
点号	坐标		边长
	x(m)	y(m)	
J1	2962465.151	35565670.037	13.01
J2	2962463.601	35565682.958	14.66
J3	2962461.221	35565697.426	7.01
J4	2962459.466	35565704.216	4.55
J5	2962457.193	35565708.154	11.80
J6	2962449.580	35565717.167	12.75
J7	2962440.482	35565726.103	9.64
J8	2962433.554	35565732.811	7.24
J9	2962434.462	35565739.992	14.27
J10	2962448.248	35565743.689	8.68
J11	2962445.738	35565752.000	5.44
J12	2962440.499	35565750.552	12.72
J13	2962429.500	35565744.170	11.27
J14	2962420.686	35565751.186	10.88
J15	2962426.588	35565760.325	2.44
J16	2962428.295	35565762.063	5.73
J17	2962430.561	35565767.327	4.86
J18	2962430.970	35565772.174	17.18
J19	2962417.443	35565782.772	5.80
J20	2962411.653	35565783.053	6.02
J21	2962405.680	35565783.783	5.31
J22	2962400.579	35565785.264	4.48
J23	2962396.876	35565787.792	4.77
J24	2962392.327	35565789.229	3.97
J25	2962390.591	35565785.657	16.14
J26	2962377.003	35565794.373	14.39
J27	2962366.272	35565784.790	20.07

荒草地	...
有林地	○
农村道路	— 水泥 —
地类界	.....
等高线	~
高程点	· 2130.0
用地围线	——
范围线拐点号	○ J1

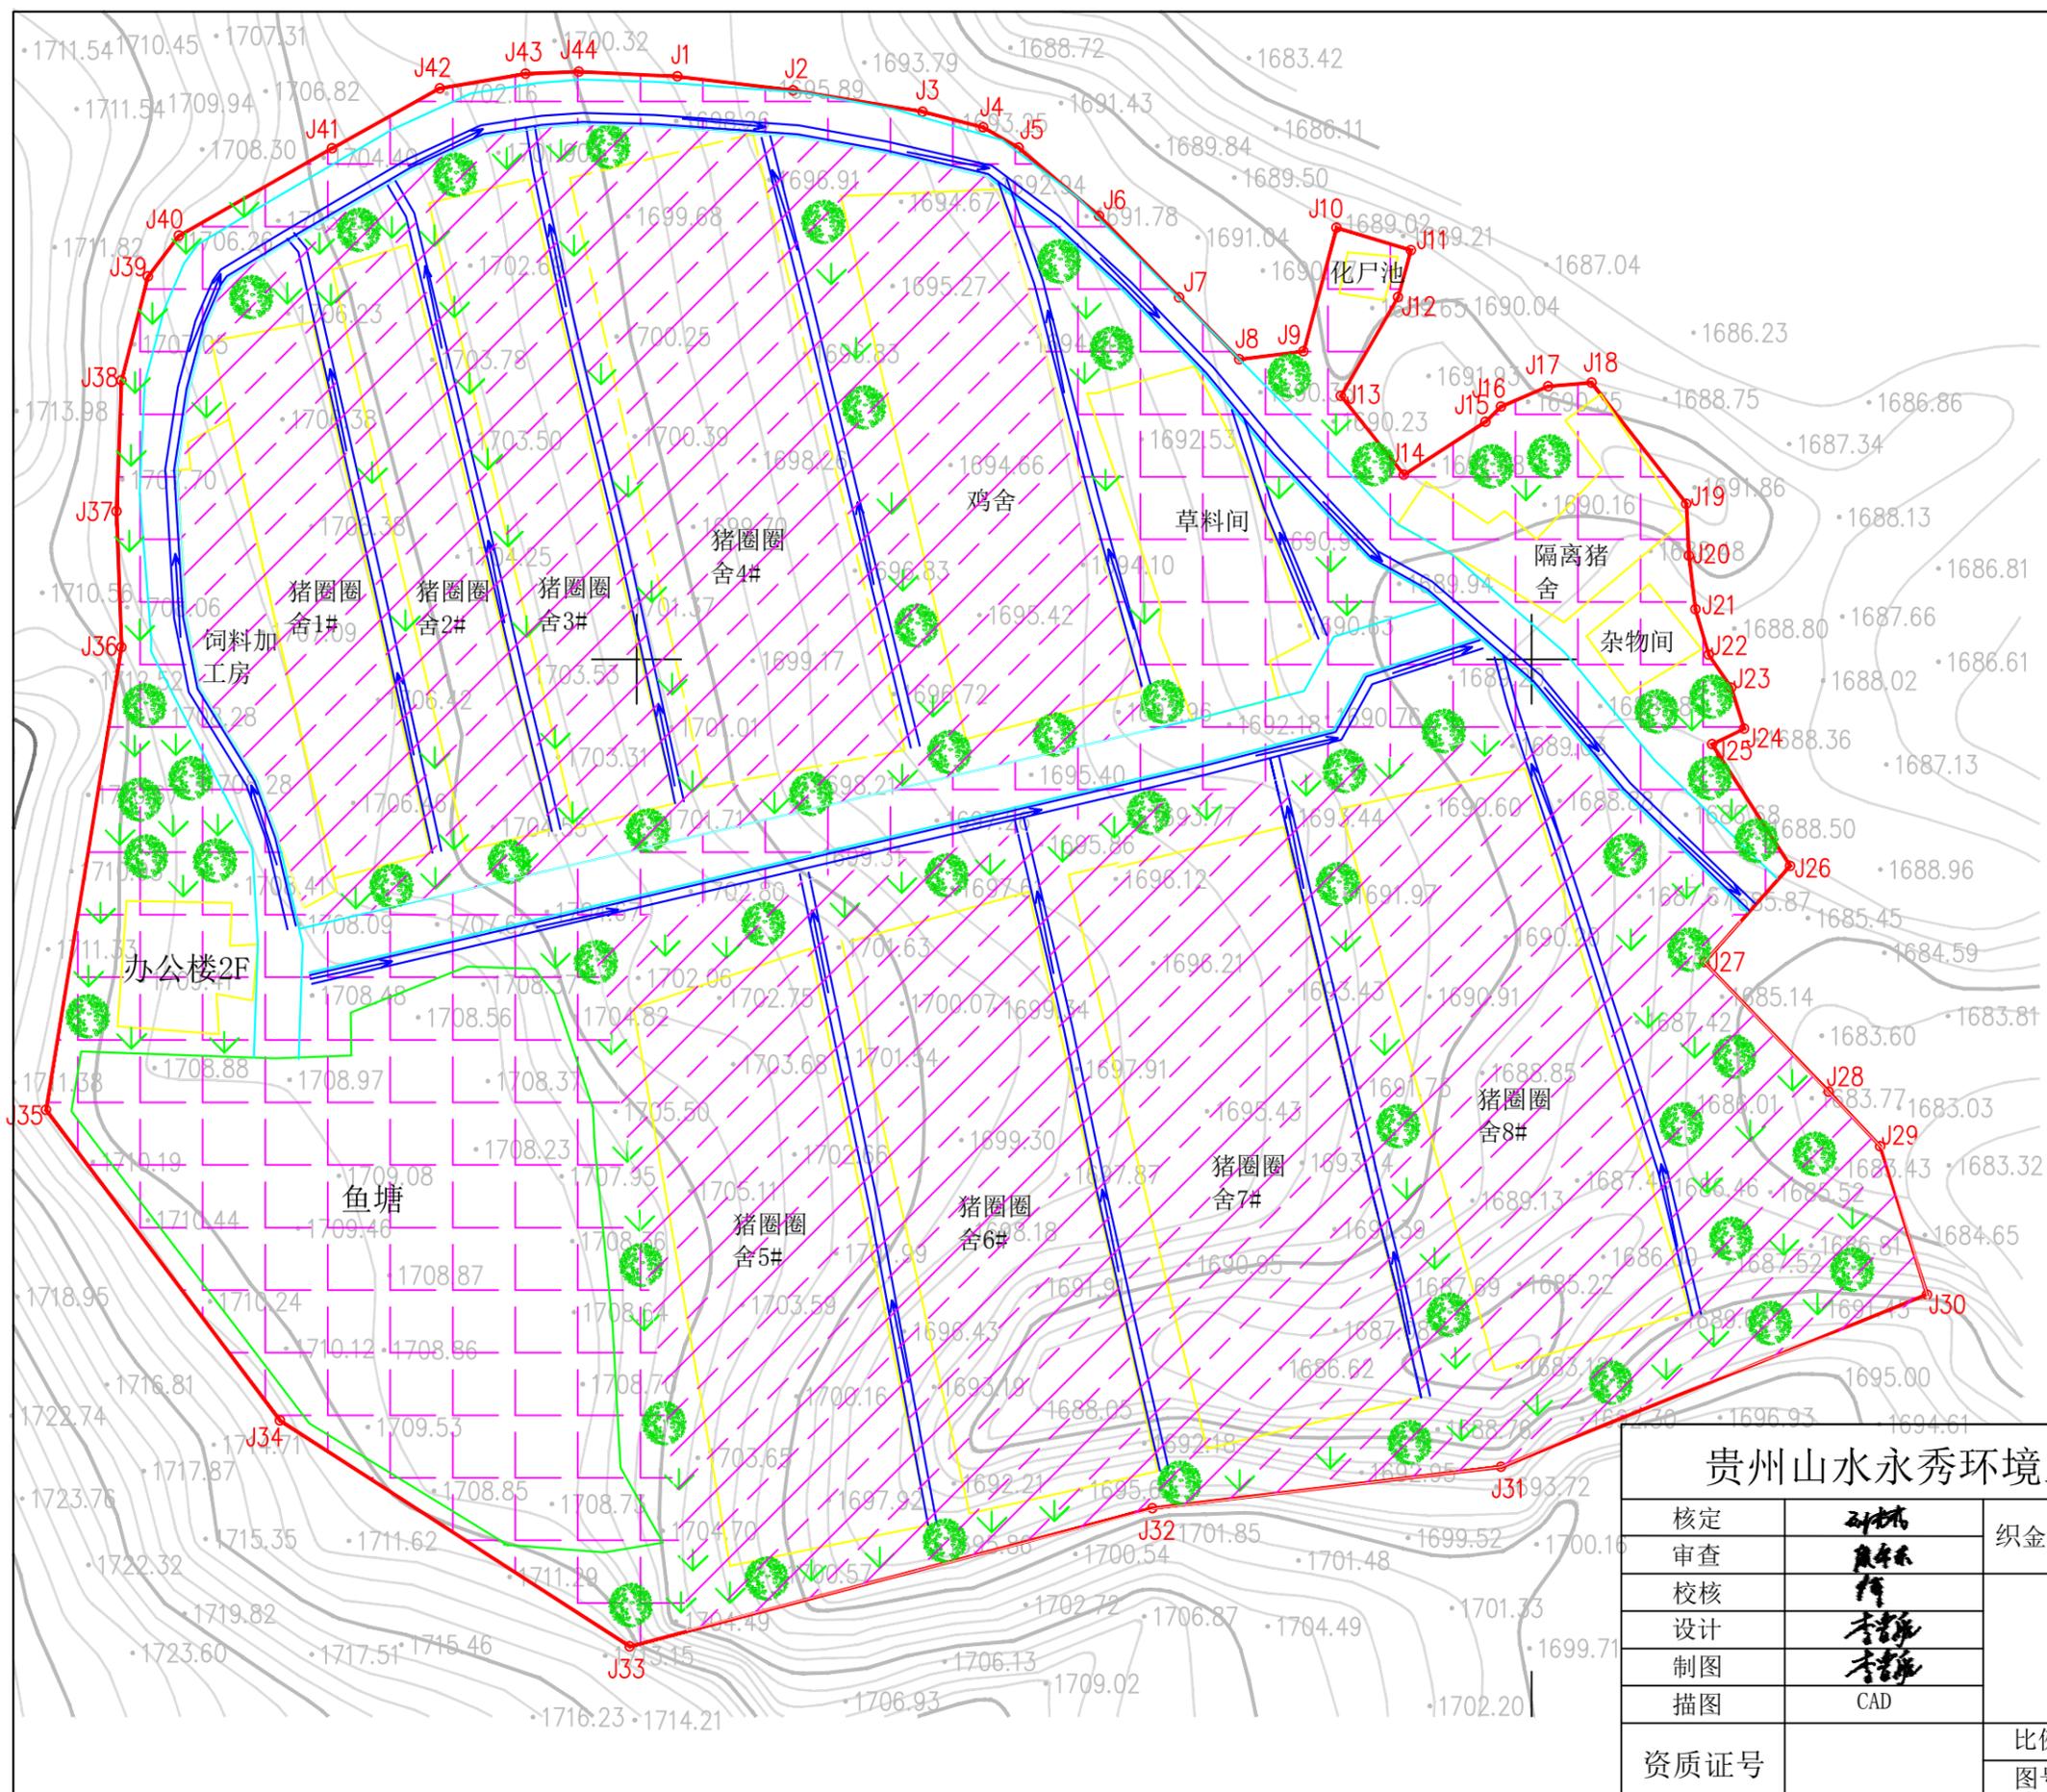
- 用地红线
- 2130.0 高程点
- 等高线
- J1 范围线拐点号
- 建筑物
- 厂内道路
- 鱼塘
- 撒草
- 植树
- 排水沟
- 办公道路区
- 圈舍区

场地总体布局为西侧为办公楼及鱼塘，道路贯穿项目区，与各个建筑相连，圈舍区主要分为两部分，分别位于北侧与南侧区域。办公道路区与圈舍区均位于用地范围内。区内路面结构采用混凝土和沥青混凝土。

**排水沟：**根据主体设计，本项目在办公道路区道路边界周围布置排水沟。排水沟断面尺寸为宽 0.3m×高 0.4m，总长 451m，雨水经排水沟汇集后排入路边已有雨水沟外排；在圈舍区圈舍与圈舍之间布设排水沟，排水沟断面尺寸为宽 0.2m×高 0.3m，总长 653m，该区排水沟接区办公道路区排水沟。雨水经排水沟汇集后排入路边已有雨水沟外排。
